Hoogheemraadschap van
Rijnland

Deltares

Kadedoorbraak Reeuwijk Bevindingen analyse fase

11 mei 2023

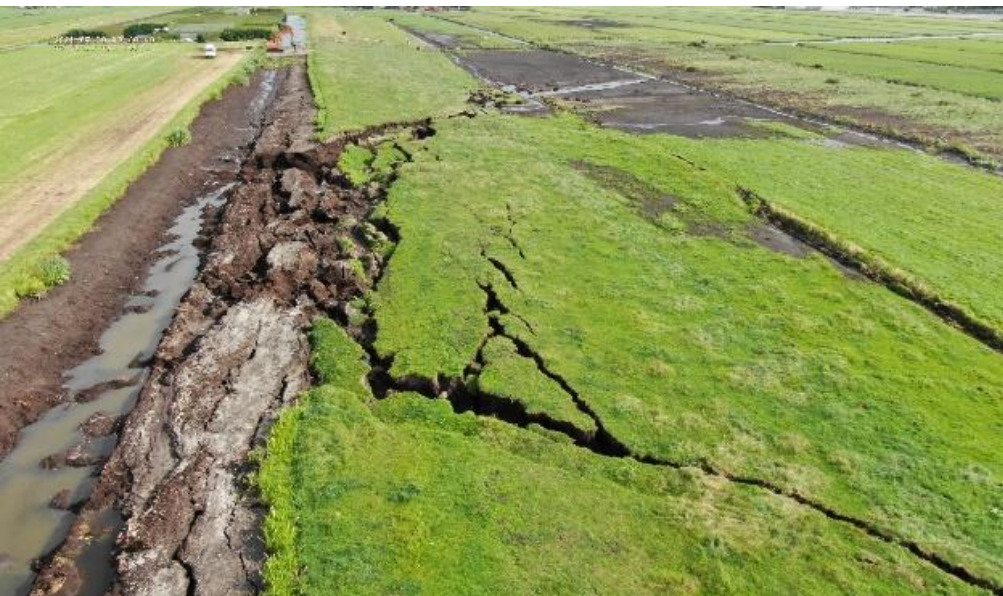
Waarnemingen Schadebeeld

- Verlies van stabiliteit met een diepe afschuiving tot gevolg

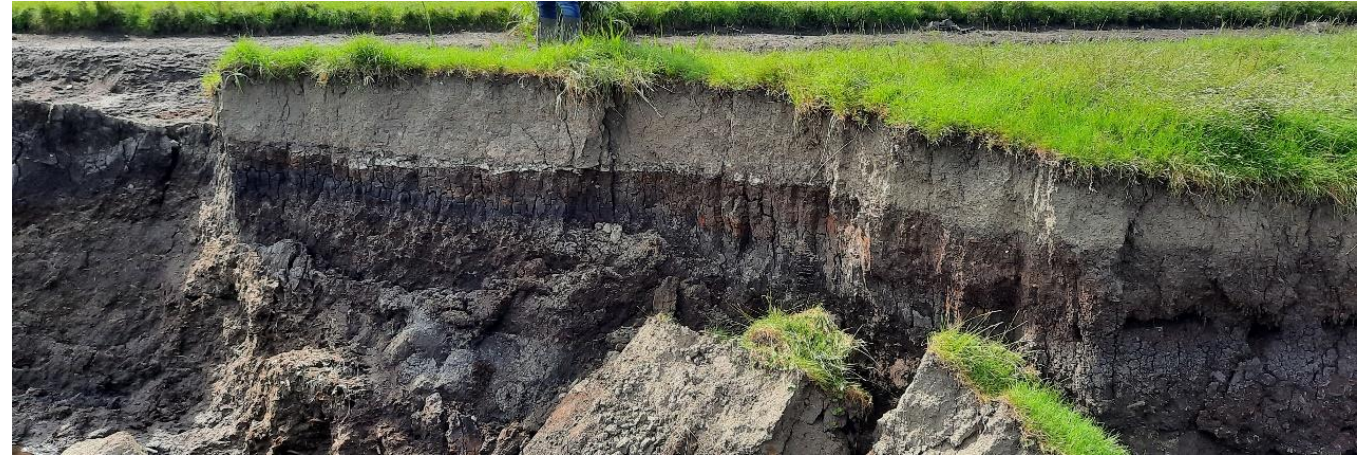
Kade verbetering

Scheuren in waterbodem

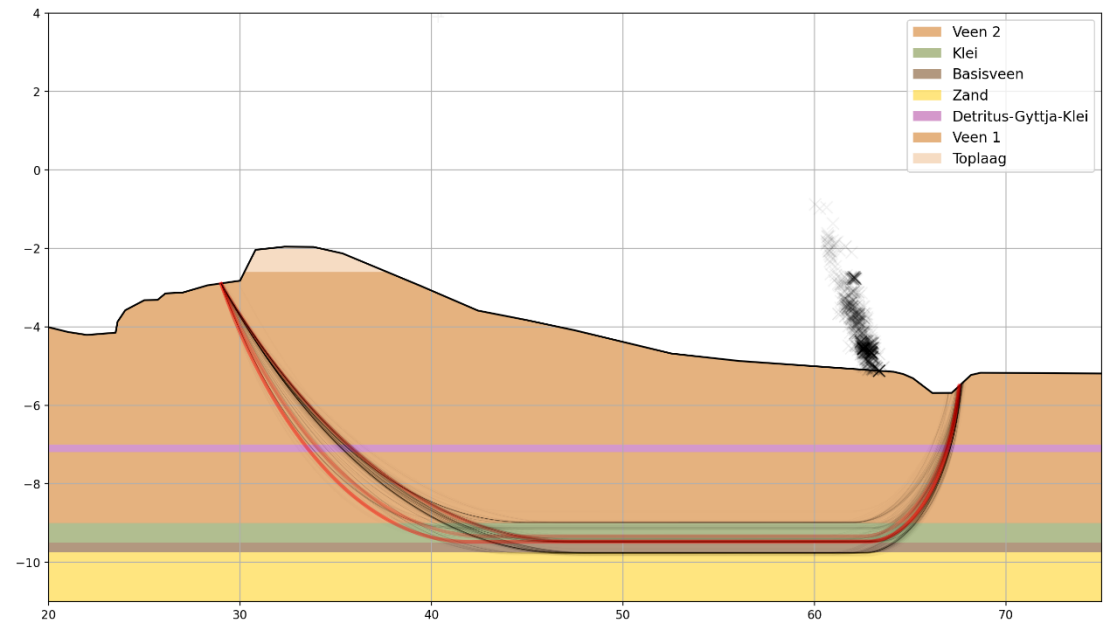
Onzekerheid stabiliteitsfactor en ligging glijvlak

Gevonden glijvlakken in analyse die voldoen aan veldobservaties. Glijvlakken waarvoor $SF < 0,9$ is berekend zijn rood getekend.

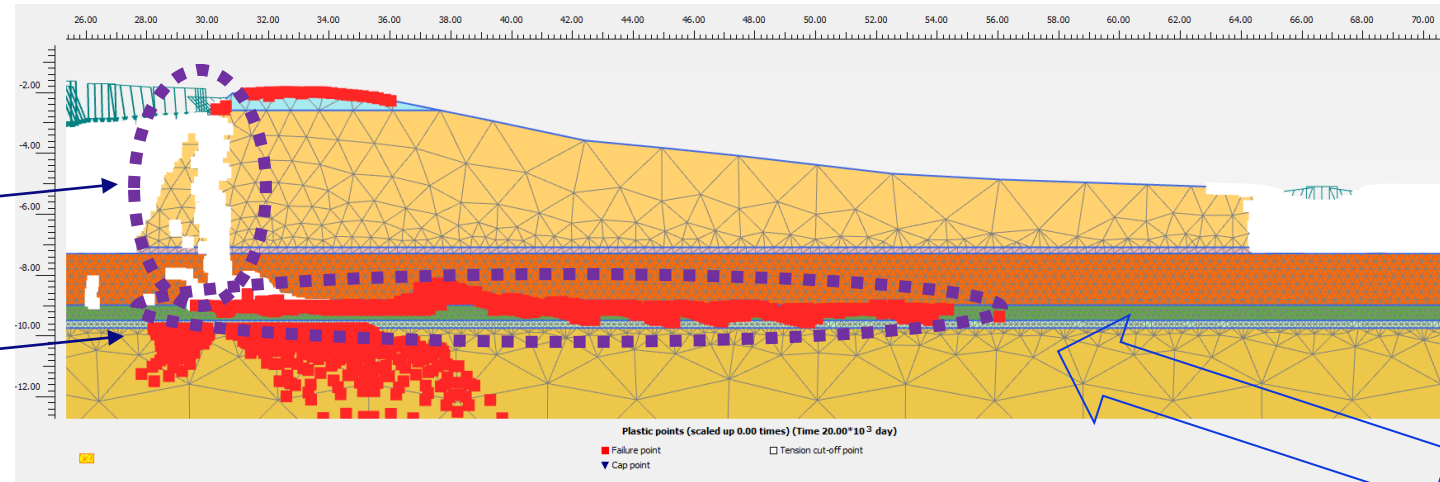
Figuur 3-13 Bezwijkpunten en trekpunten na 10.000 dagen kruip na het aanbrengen van de kleiophoging.

Langdurige deformatie

Trekzone

Zone met plastische punten
